# 高雄都會區大眾捷運系統小港林園 線建設計畫

## 115年第一季環境監測成果及說明 (含歷次紀錄)

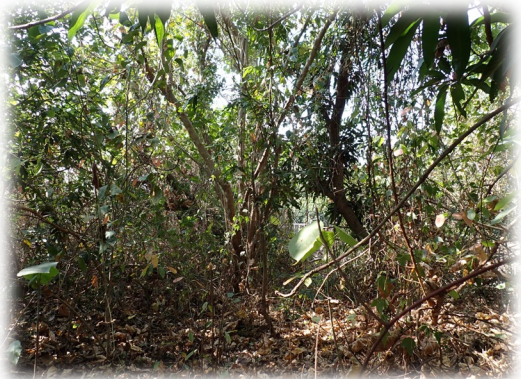
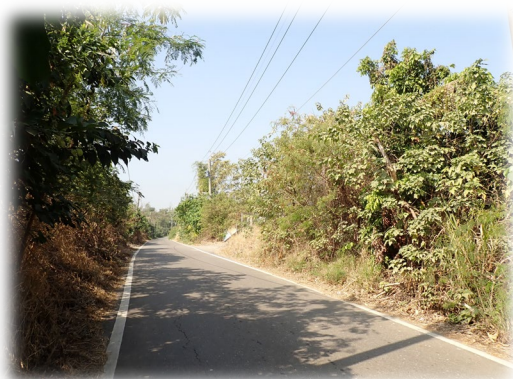
## 陸域植物

- 每季監測1次
- 種數微幅增加，植物組整體無明顯變化
- 推斷計畫區內多數為人工植栽，較無自生植物，因此受工程影響有限。植物種數變化主要為周邊作物或先驅物種隨季節而自然消長或是受人為喜好而更替景觀植栽，造成物種有些微變動

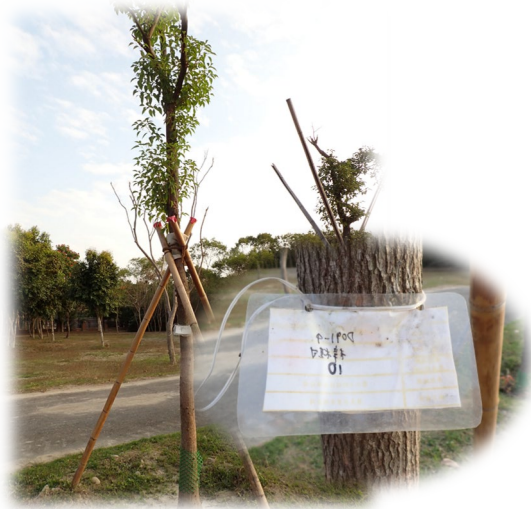
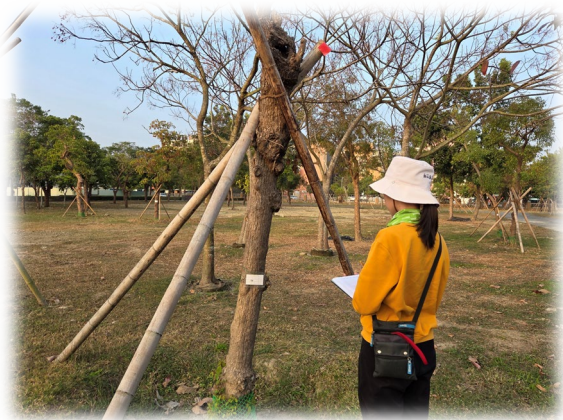
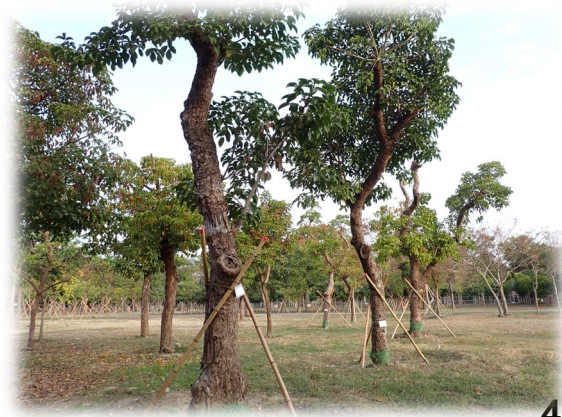
## 考古調查

- 1. 鳳鼻頭（中坑門）考古遺址鄰近RL3，下挖過程皆執行考古施工監看。
- 2. 目前下挖項目包含整地與RL3車站之連續壁開挖作業。
- 3. 下挖範圍內未發現史前遺留或遺跡現象，地層內涵說明如下：
  - 地表至地表下約1.5公尺為黃褐色砂壤土，混雜混凝土塊、碎磚瓦之回填土層；地表下約1.5至1.8公尺為褐色粉黏土層；地表下約1.8至7公尺為黃褐色混灰褐色黏土；地表下約7至12公尺為灰黑色砂土，混雜貝類碎屑；地表下約12公尺以下以深灰色砂土為主。
  - 綜合而言，目前所見地層堆積呈現鳳鼻頭地區的地質環境樣貌，屬於海升後沖積平原，例如上段為沖積黏土層，而較深層的地層內含貝類碎屑，顯示古代之海岸環境。
